Katastrofální povodeň v České republice v srpnu 2002

Výzkumný ústav vodohospodářský
T. G. Masaryka

**Katastrofální povodeň
v České republice v srpnu 2002**

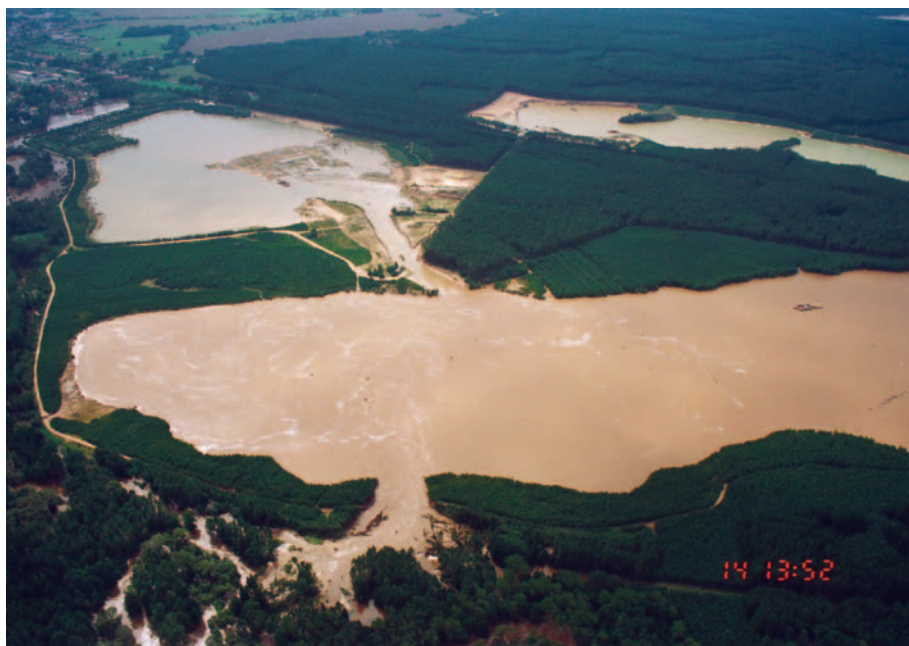
Obr. 2.2. Protržená pískovna na horní Lužnici u obce Majdalena

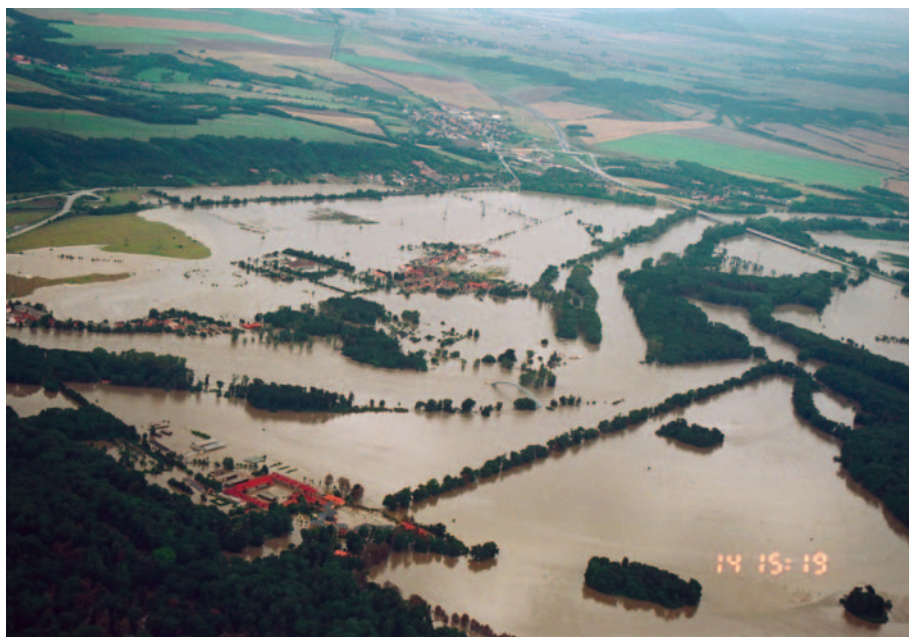
Obr. 2.13. Veltruský zámek, Mířejevice a Staré Ouholice v zaplavené vltavské nivě

V trati pod Prahou byla povodeň transformována v důsledku širokých rozlivů v úseku Kralupy nad Vltavou–Mělník (viz [obr. 2.13](#)). Při ústí Vltavy do Labe došlo k jevu, který se vyskytuje v případě, že na soutoku je v jednom toku povodeň

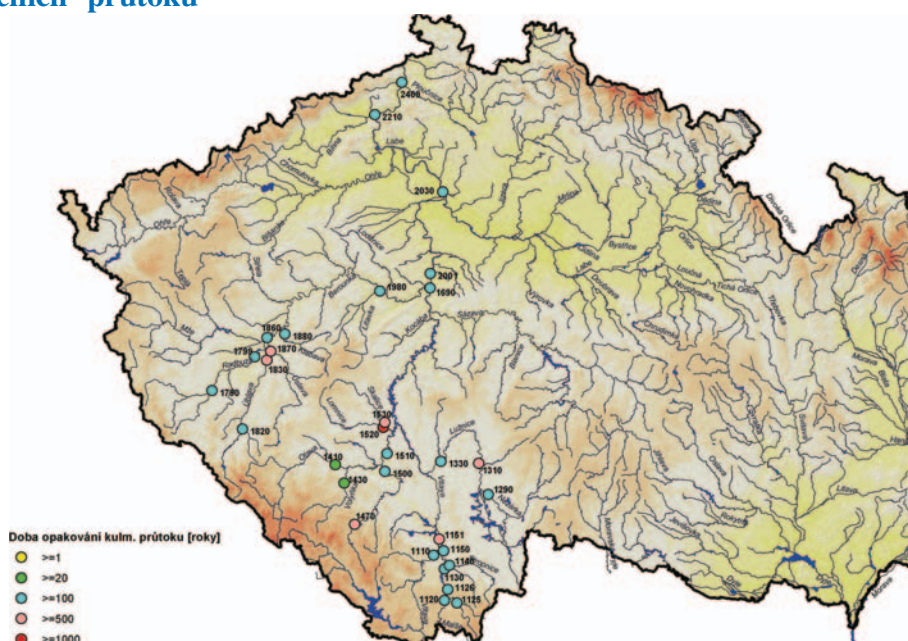
Obr. 3.1. Průměrné doby opakování kulminačních průtoků (stanice jsou označeny čísly, shodně jako v tab. 2.1 a 3.1)

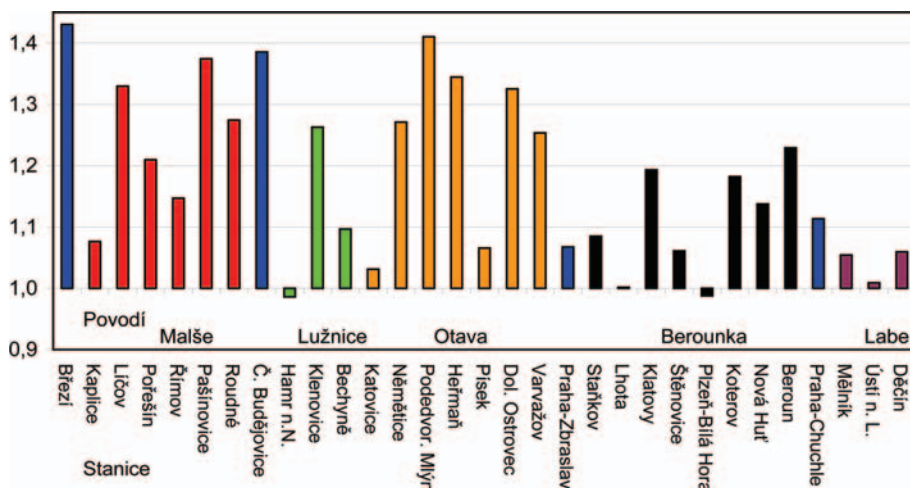
Obr. 3.2. Poměr průtoků Q_{100} stanovených s uvažováním povodně z roku 2002 k původním hodnotám Q_{100} (modře jsou označeny stanice na toku Vltavy, fialově na toku Labe)

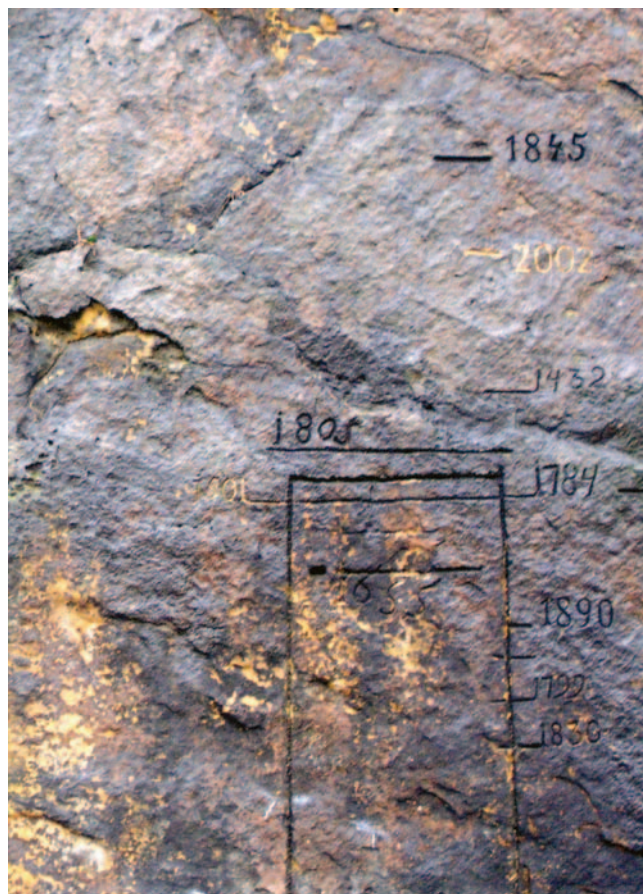
Obr. 3.5b. Detail z fotografie povodňových značek výšky vody v Labi na skále v Děčíně

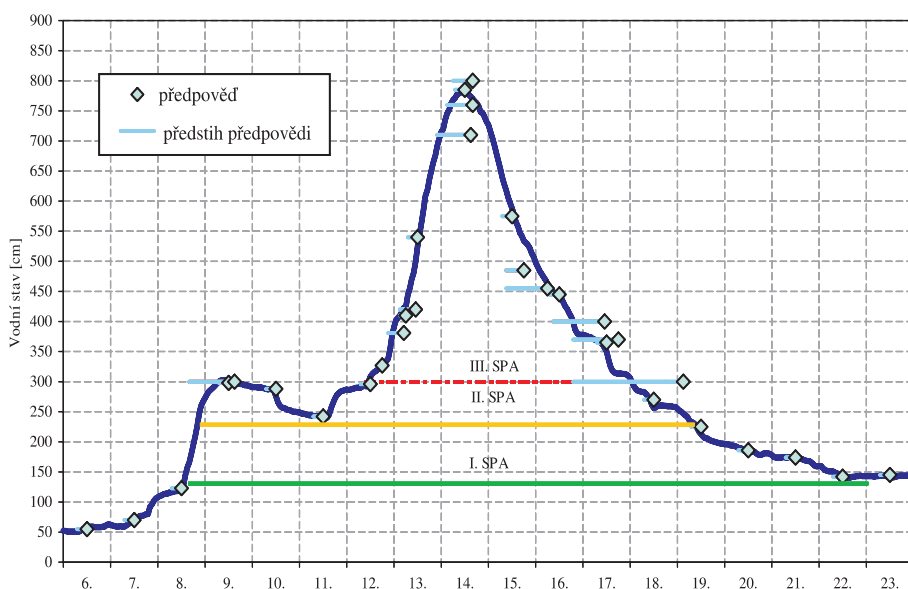
Obr. 4.2. Předpovědi vodních stavů vydané pro Vltavu ve stanici Praha-Chuchle

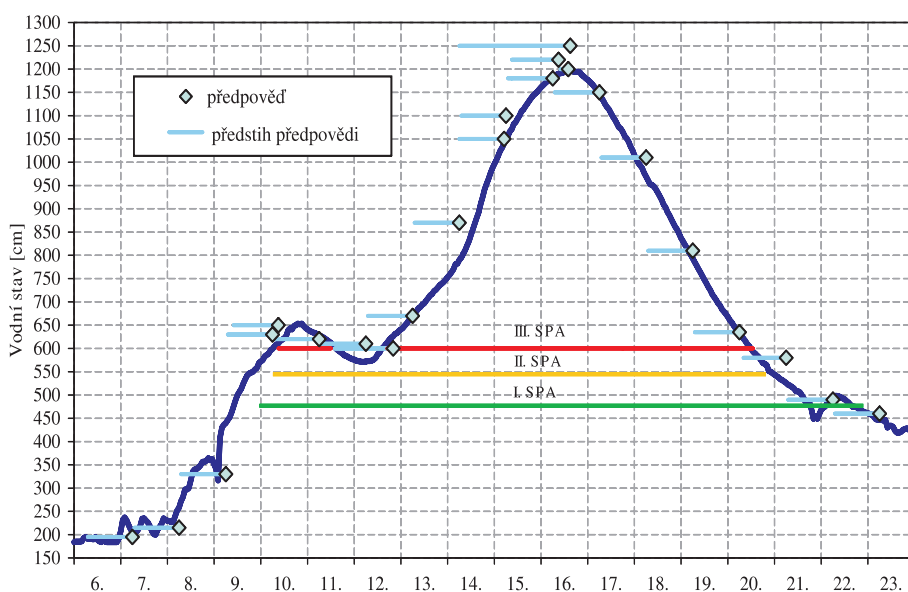
Obr. 4.3. Předpovědi vodních stavů vydané pro Labe ve stanici Ústí nad Labem

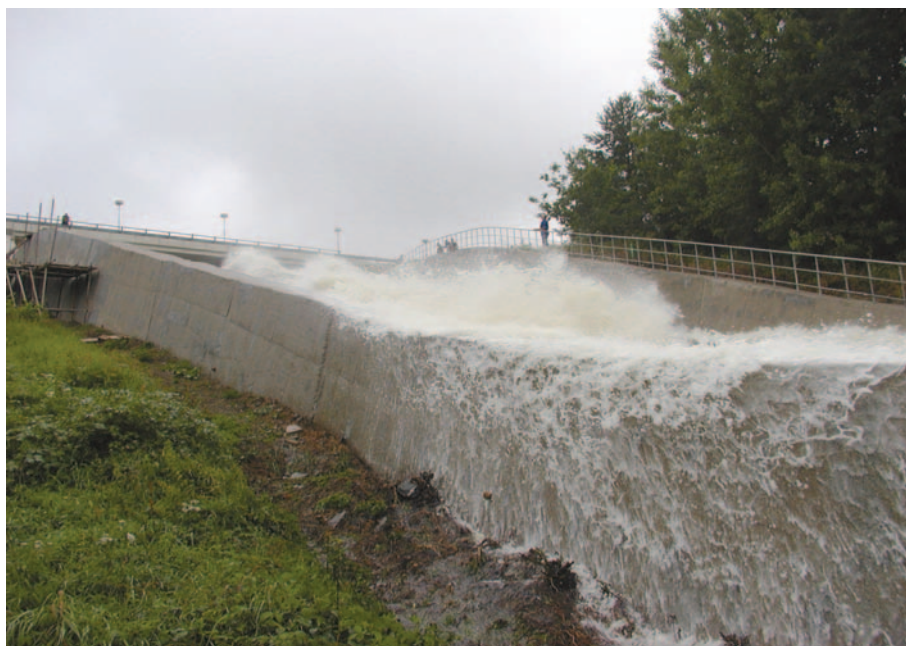
Obr. 5.3. Skluz pod bezpečnostním přelivem VD Římov na Malši při povodni

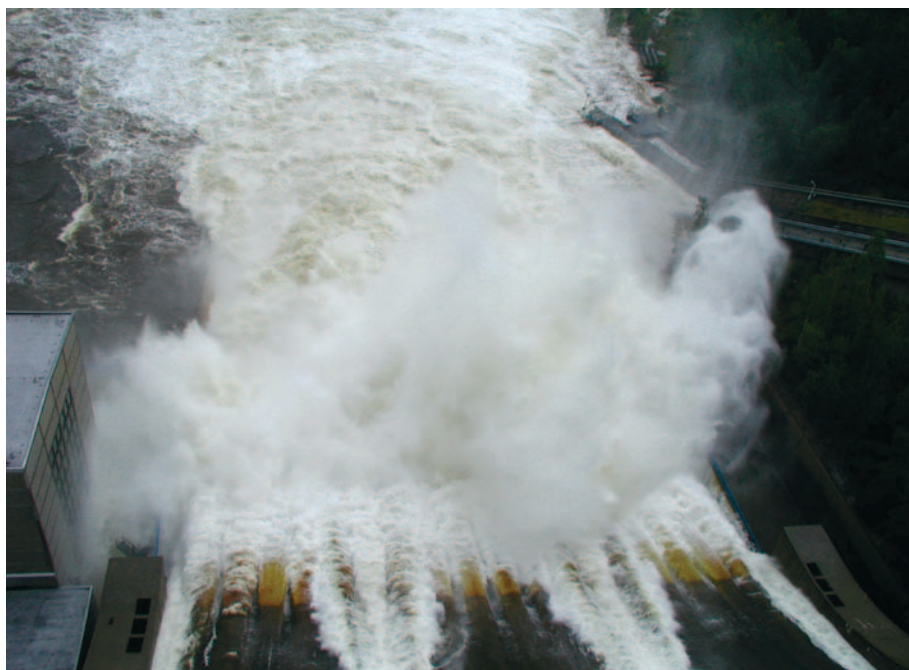
Obr. 5.6. Vývar pod bezpečnostním přelivem VD Orlík za povodně

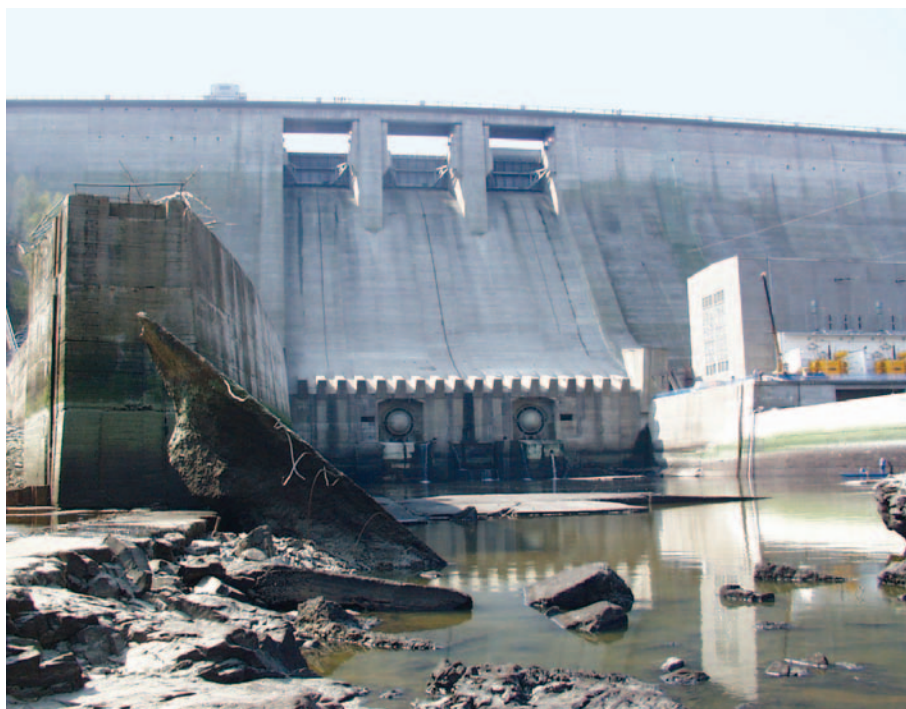
Obr. 5.7. Vývar VD Orlík poškozený povodní

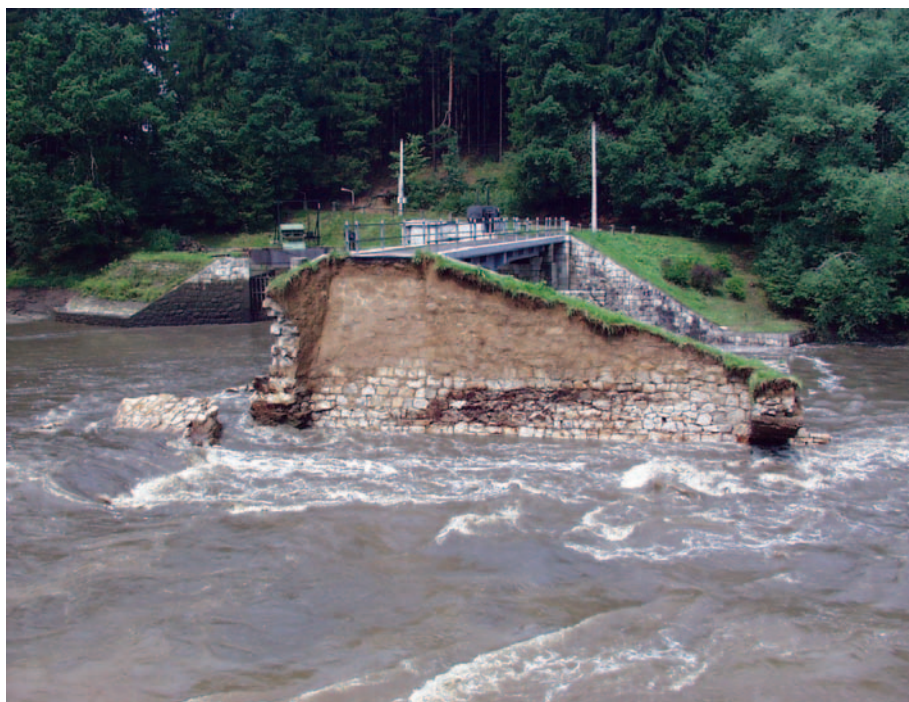
Obr. 5.10. Protržená hráz nádrže Soběnov (Hradiště) na Černé

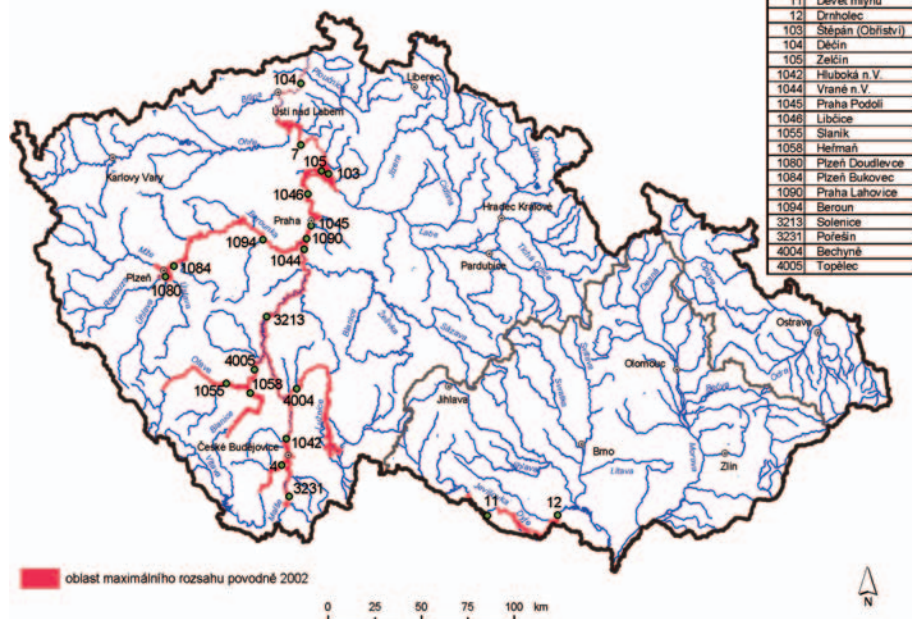
Obr. 6.1. Lokalizace odběrových profilů a říčních úseků s rozlivem povodně

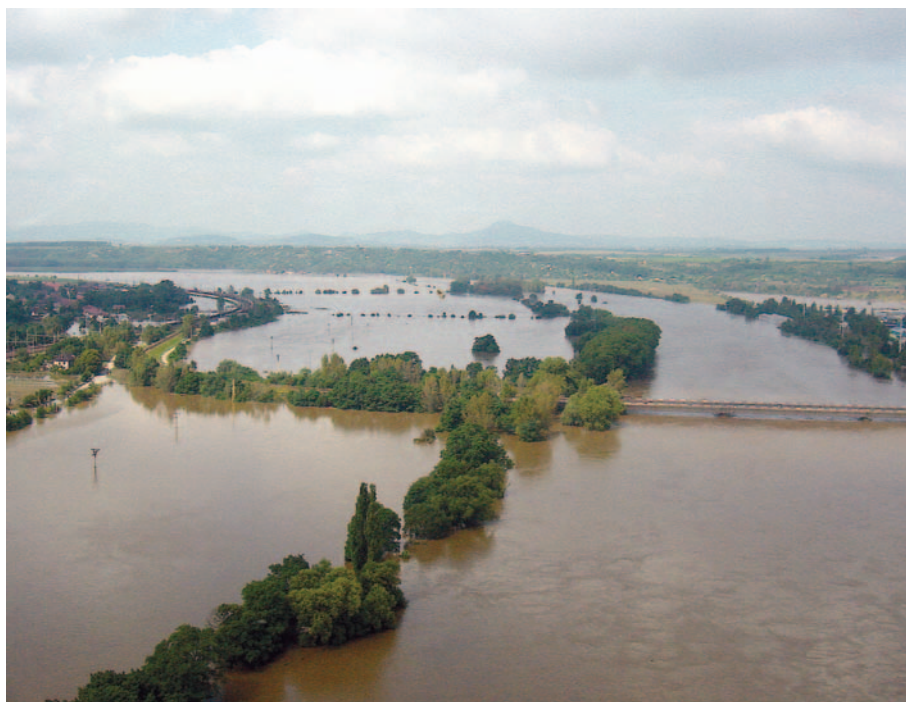
Obr. 7.3. Násep železnice tvoří bariéru odtoku vody nivou a zvyšuje hladinu nad touto překážkou (Labe ve Štětí)
